# Identificación de mortalidad por electrocución de aves rapaces en el sudoeste de Marruecos

## Identification de la mortalité des rapaces par électrocution dans le sud-ouest du Maroc

A. Godino, J.R. Garrido, R. El Khamlichi, D. Burón, C. Machado, M. Amezian, A. Irizi, C. Numa, V. Barrios

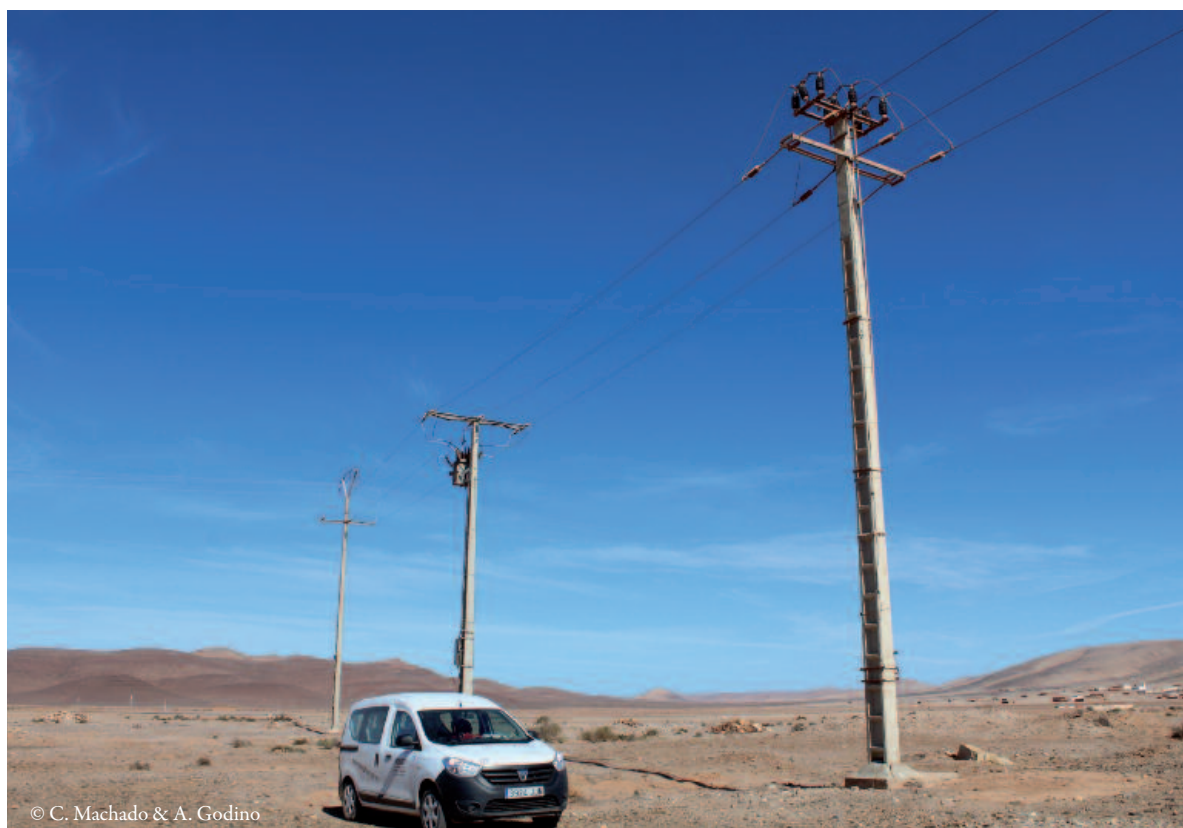
Figura 7. Seccionador y apoyo con transformador en vástago en la Línea E.

Figure 7. Sectionneur et pylône avec transformateur sur le mât d'un pylône de la Ligne E.

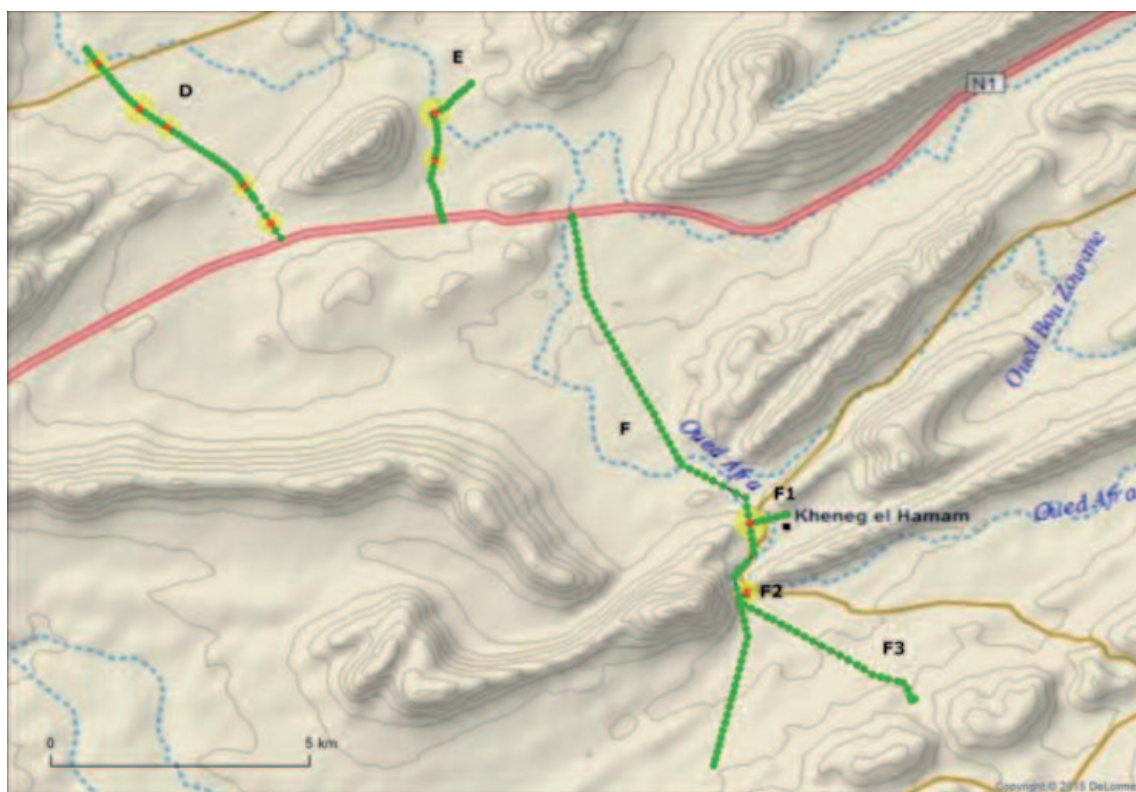
Figura 9. Totalidad de apoyos recorridos en las Líneas D, E, F F1, F2 y F3. En color rojo los apoyos donde se encontraron cadáveres o restos de aves. El tamaño del *buffer* amarillo aumenta con el número de aves muertas por apoyo.

Figure 9. Totalité des pylônes parcourus sur les Lignes D, E, F F1, F2 et F3. Les points rouges signalent les pylônes où des cadavres ou restes d'oiseaux ont été retrouvés. La taille de la zone tampon (*buffer*) en jaune augmente en fonction du nombre d'oiseaux morts par pylône.

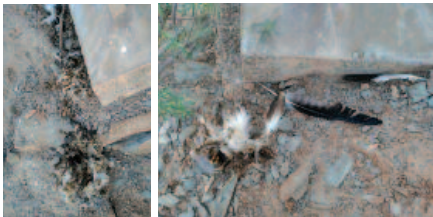
| APOYO<br>PYLÔNE | ESPECIE<br>ESPÈCE | 1ª OBSERVACIÓN<br>1 <sup>re</sup> OBSERVATION | INTERVALO TIEMPO<br>INTERVALLE DE TEMPS | 2ª OBSERVACIÓN<br>2 <sup>e</sup> OBSERVATION |
|---|--|---|---|---|
| A-048<br>A-048 | <i>Aquila chrysaetos</i><br><i>Aquila chrysaetos</i> | | 1ª obs: 22/10/2015 (Ali Irizi)<br>2ª obs: 12/01/2016<br>(presente estudio)<br>Intervalo: 82 días<br><br>1 <sup>re</sup> obs. : 22/10/2015<br>(Ali Irizi),<br>2 <sup>e</sup> obs. : 12/01/2016<br>(la présente étude)<br>Intervalle : 82 jours | |

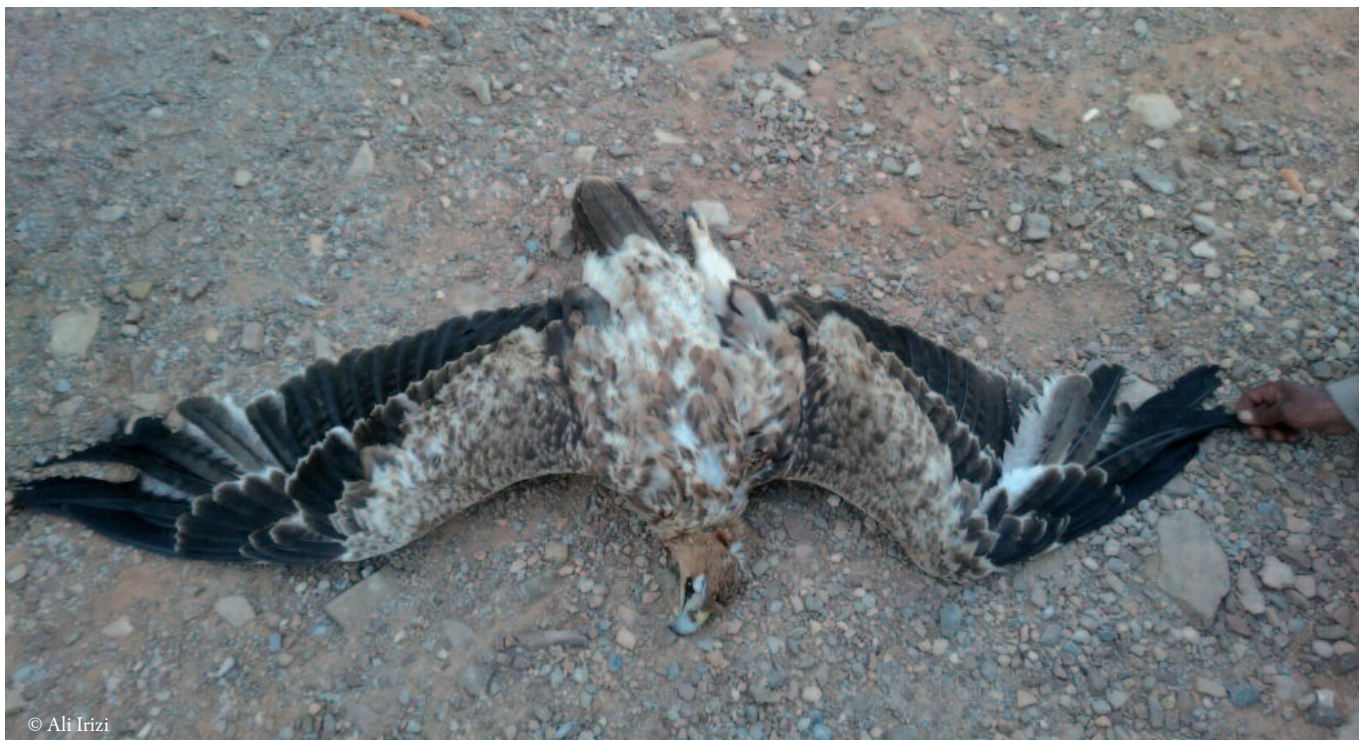
**Figura 17.** Águila imperial de tres años de edad encontrada electrocutada en la zona de estudio el 5 de marzo de 2016 por H. Kharraz.

**Figure 17.** Aigle ibérique âgé de trois ans, retrouvé électrocuté dans la zone d'étude le 5 mars 2016 par H. Kharraz.

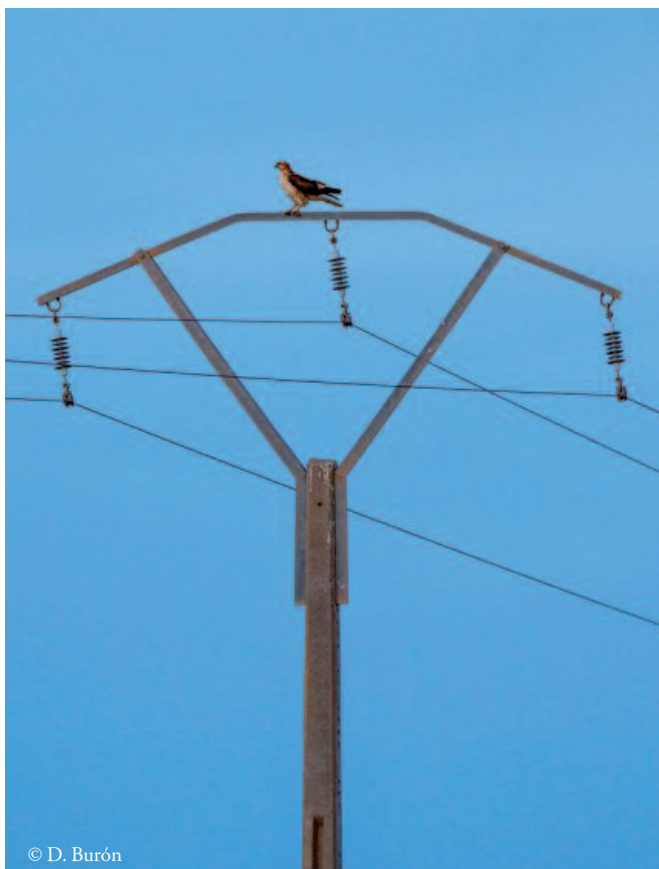
**Figura 19.** Ratonero moro posado sobre un apoyo tipo P-02 en la zona de estudio. Existe cierto riesgo de electrocución por “defecación desafortunada” (ver texto).

**Figure 19.** Buse féroce perchée sur un pylône de type P-02 dans la zone d'étude. Il existe un certain risque d'électrocution par « défécation malencontreuse » (voir texte).

Un nouveau paramètre, non documenté jusque-là, est l'identification d'un type de pylône dont la conception était inconnue dans d'autres régions et dont l'IPAp est le plus élevé dans le cadre de la présente étude. Il s'agit de pylônes ayant une traverse en forme de voûte et des isolateurs suspendus, mais dont le sommet du mât est situé au-dessus de la base de la tête du pylône et se termine par un support horizontal, réduisant ainsi la distance entre le conducteur central et le corps d'un rapace perché sur ce

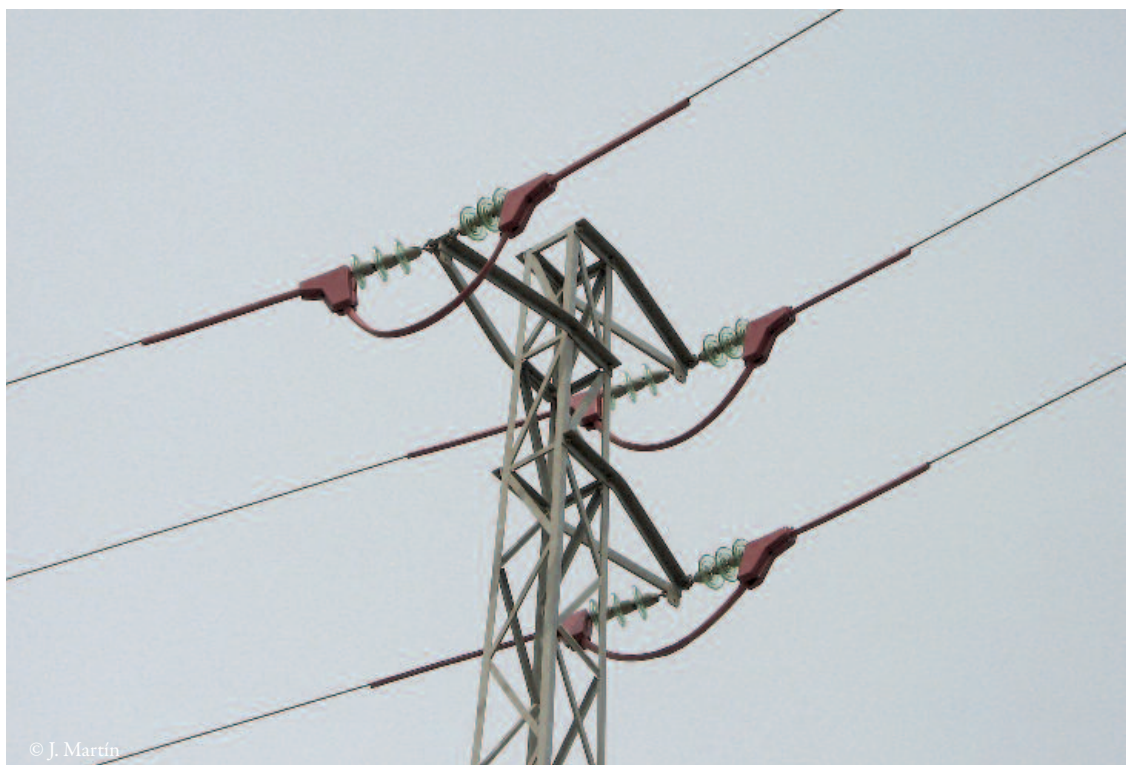
**Figura 21.** Ejemplo de aislamientos de conductores para prevenir la electrocución de aves en apoyos del tendido eléctrico utilizados en Andalucía.

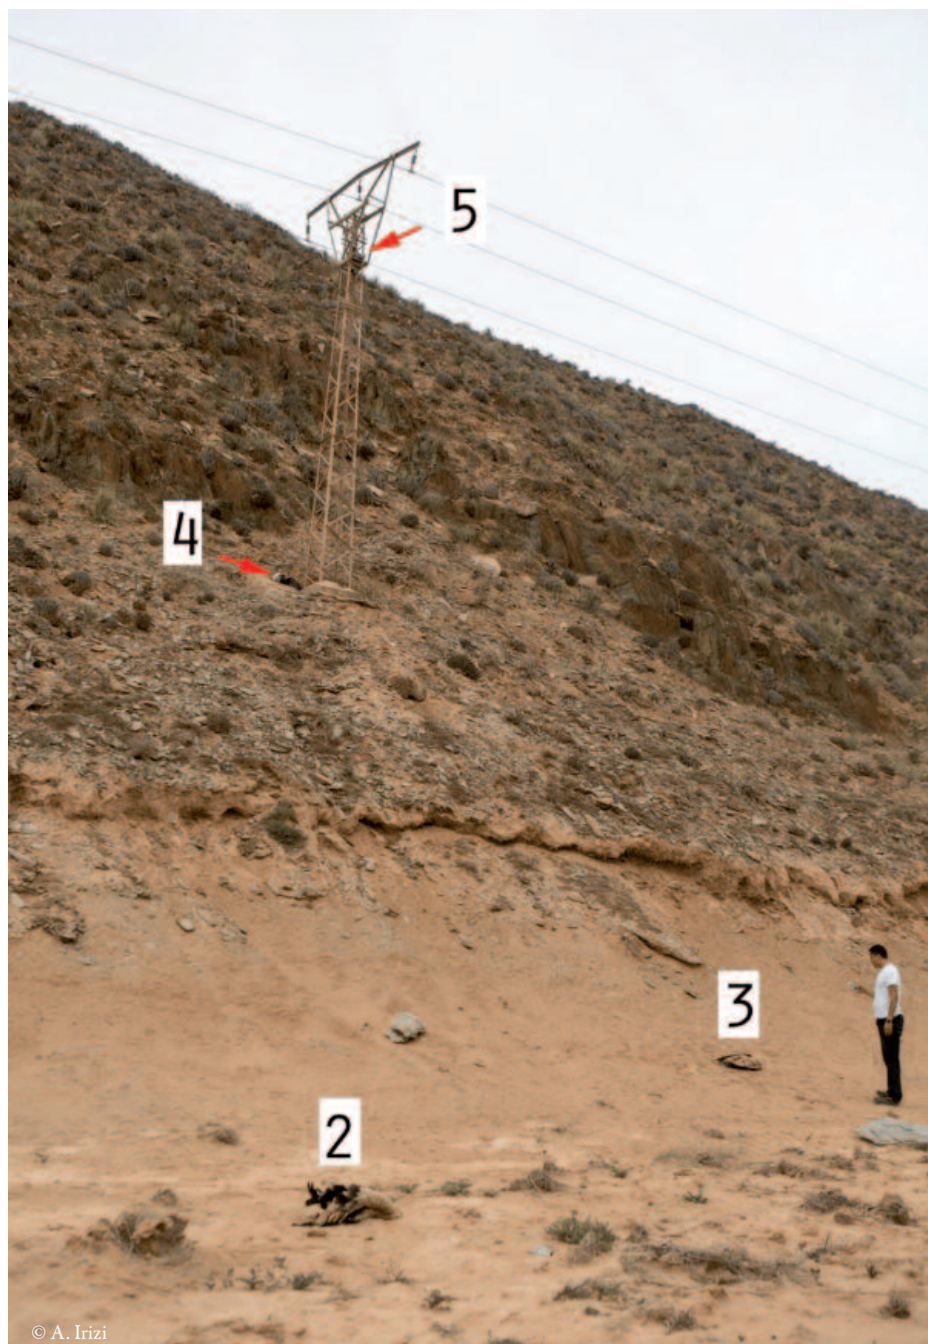
**Figura 22.** Restos de tres águilas imperiales ibéricas (*Aquila adalberti*) (2, 3, 5) y un águila real (*Aquila chrysaetos*) (4) en la línea A en la primera visita en octubre de 2015 (Amezian *et al.*, 2015).

**Figure 22.** Restes de trois aigles ibériques (*Aquila adalberti*) (2, 3, 5) et d'un aigle royal (*Aquila chrysaetos*) (4) sur la Ligne A, lors de la première visite en octobre 2015 (Amezian *et al.*, 2015).

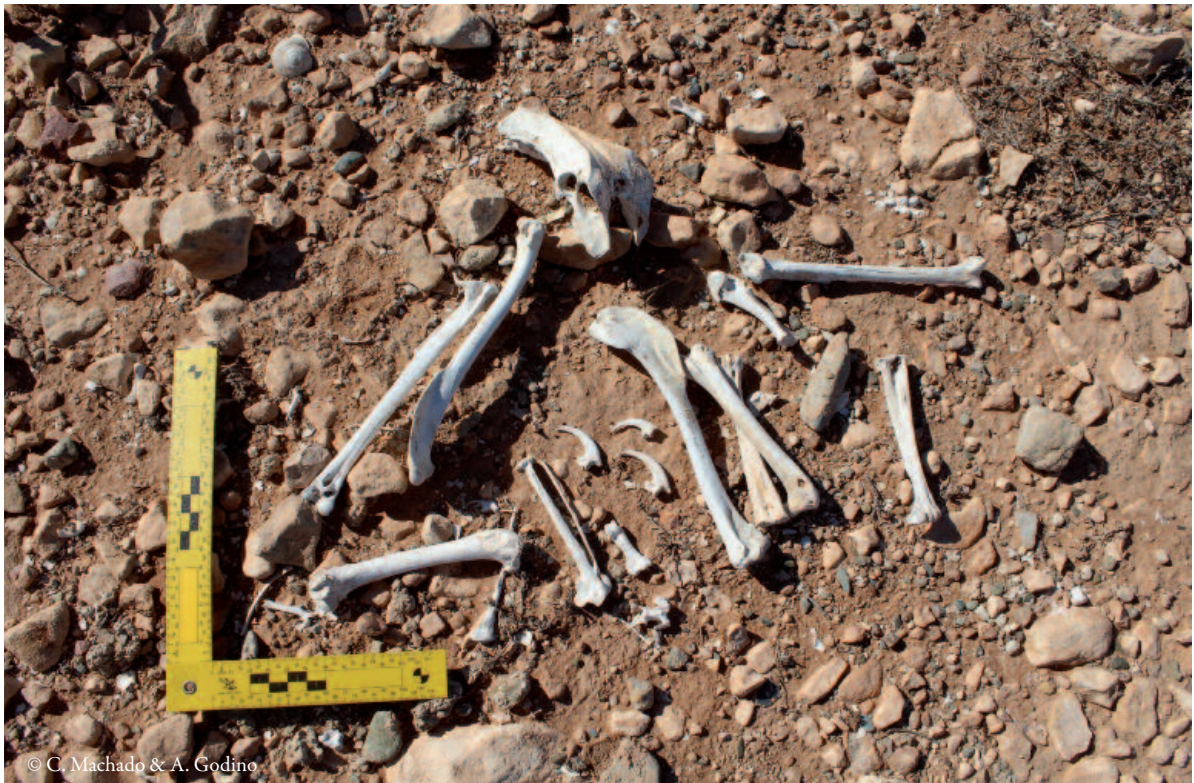
**Figura 23.** Restos óseos de águila imperial ibérica encontrados en la Línea B.

**Figure 23.** Ossements d'aigle ibérique retrouvés sur la Ligne B.

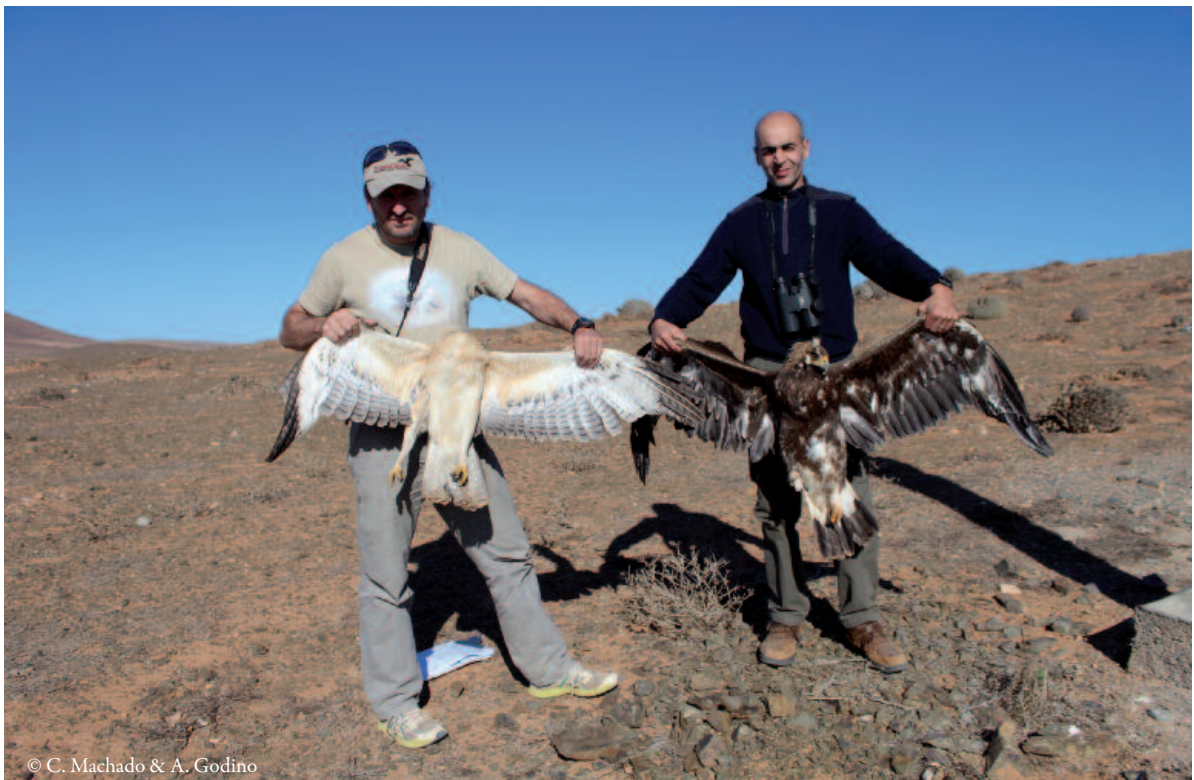
**Figura 24.** Cadáveres recientes de águila azor perdicera (*Aquila fasciata*) y de águila real (*Aquila chrysaetos*), ambos juveniles, en la Línea B2.

**Figure 24.** Cadavres récents d'un aigle de Bonelli (*Aquila fasciata*) et d'un aigle royal (*Aquila chrysaetos*), tous deux juvéniles, sur la Ligne B2.

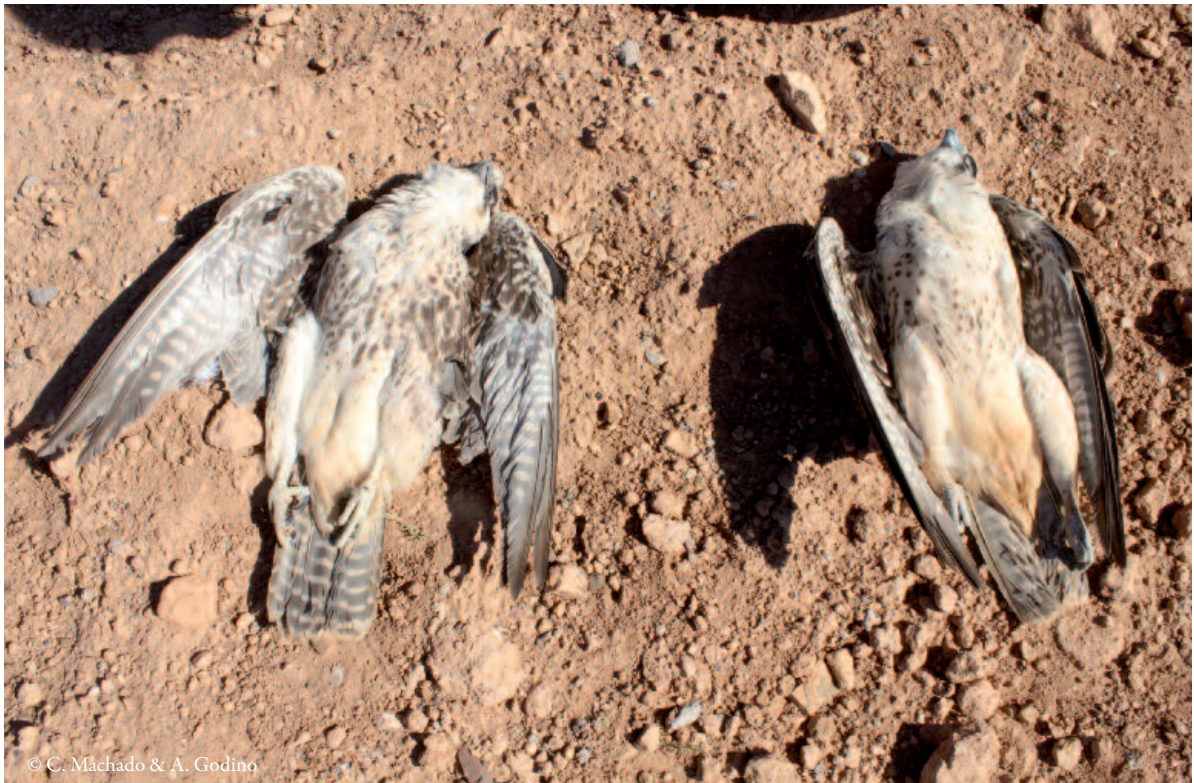
**Figura 25.** Cadáveres recientes de 2 halcones borní (*Falco biarmicus*) en la Línea F1.  
**Figure 25.** Cadavres récents de deux faucons laniers (*Falco biarmicus*) sur la Ligne F1.

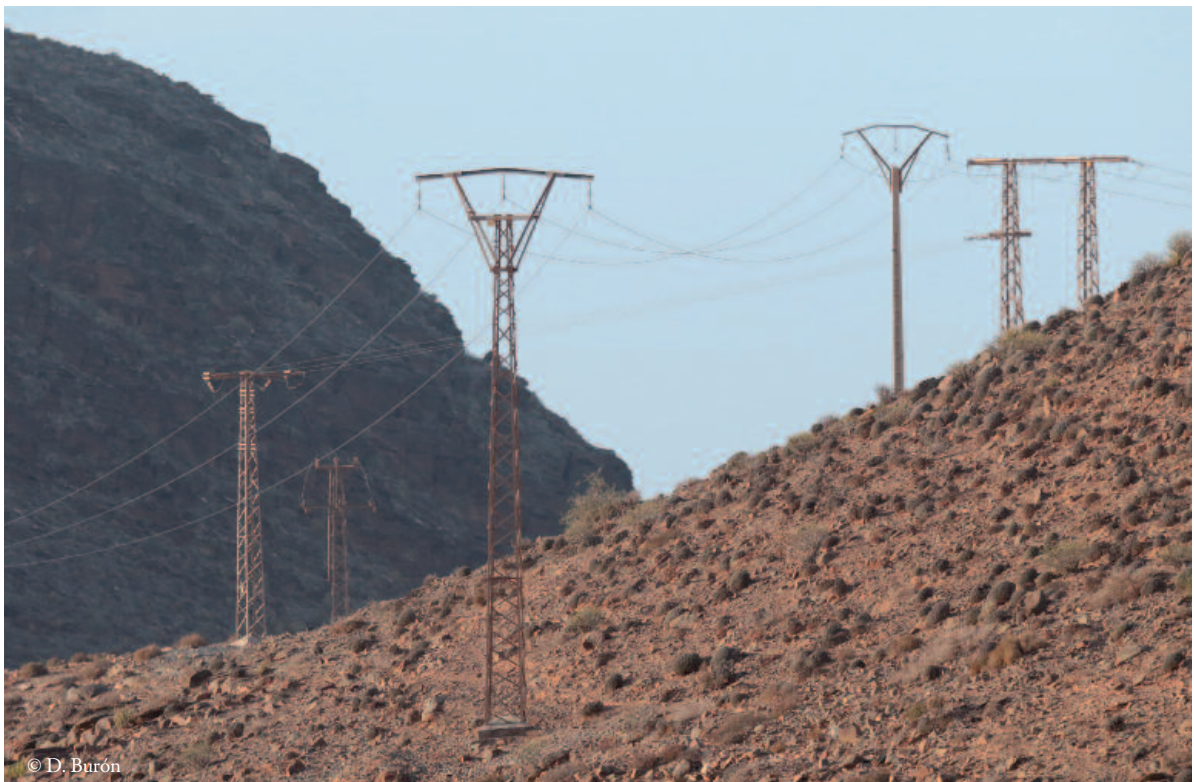
**Figura 26.** Conjunto de apoyos en la Línea A representativos de la mayor parte de tipos de apoyo localizados en este estudio, siendo los que aparecen en la imagen los de mayores tasas de mortalidad.  
**Figure 26.** Ensemble de pylônes de la Ligne A, représentatifs de la majorité des types de pylônes observés lors de cette étude ; cette photo illustre les types de pylônes générant les taux de mortalité les plus élevés.

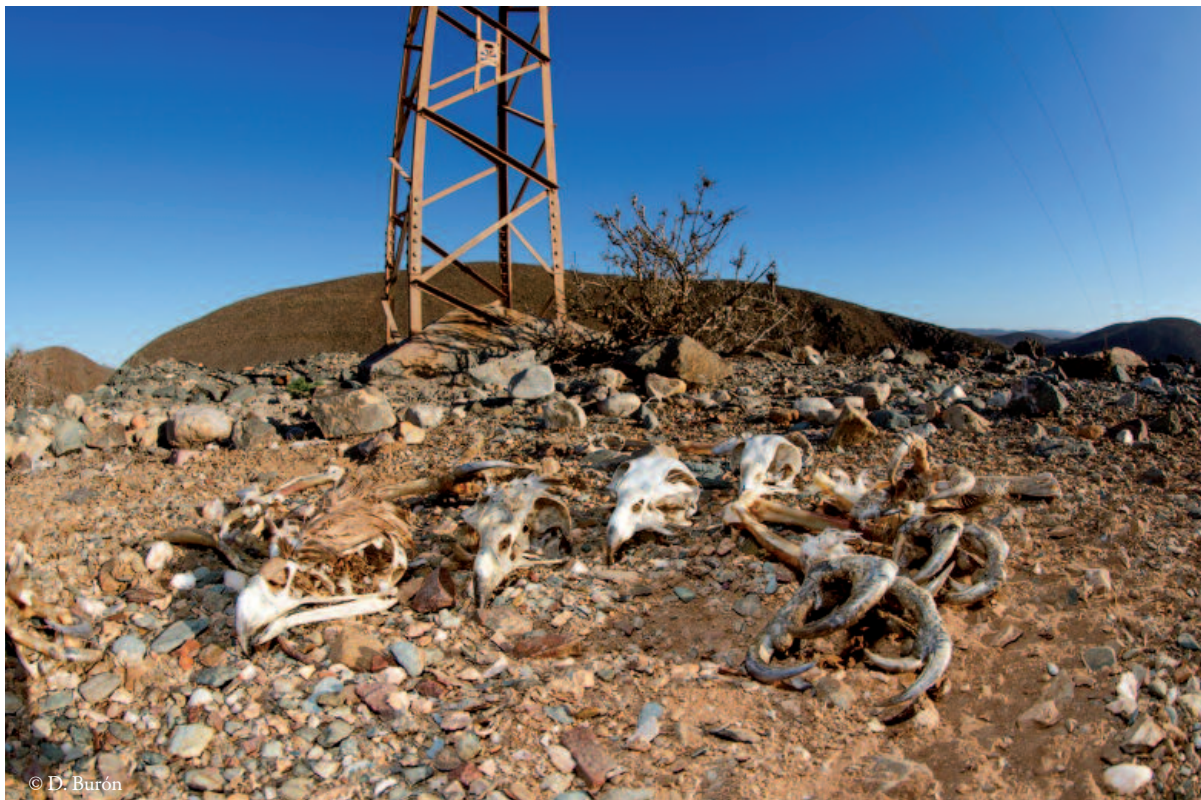
**Figura 28.** Restos de cuatro individuos de águila-azor perdicera (*Aquila fasciata*) bajo el apoyo A-029 en la Línea A.

**Figure 28.** Restes de quatre aigles de Bonelli (*Aquila fasciata*) au pied du pylône A-029 sur la Ligne A.

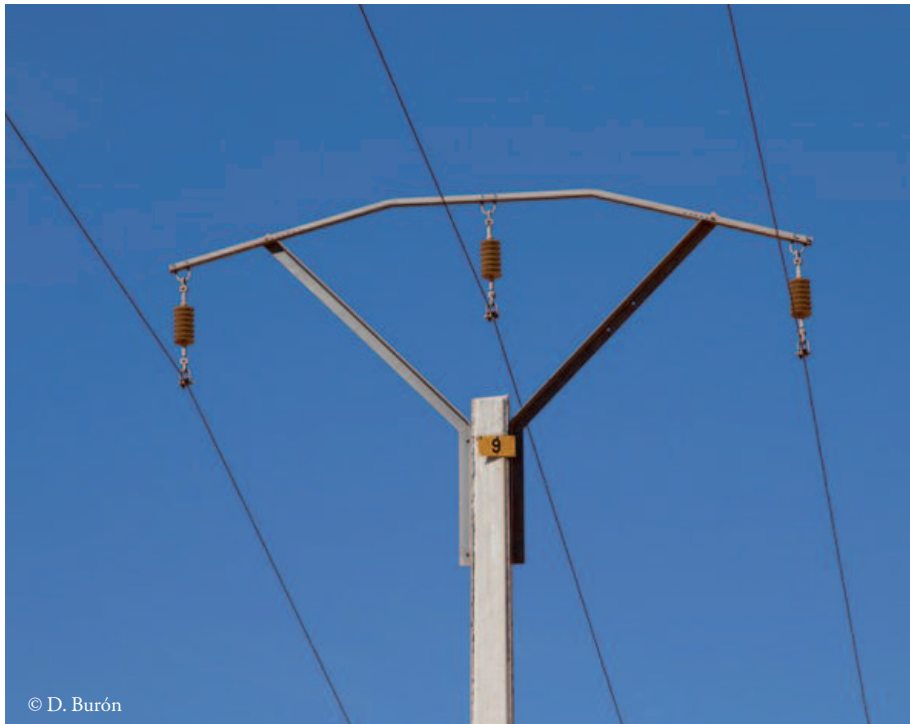
**Figura 29.** Apoyo tipo P-02, con poste de hormigón (D-016).

**Figure 29.** Pylône de type P-02 avec poteau en béton (D-016).

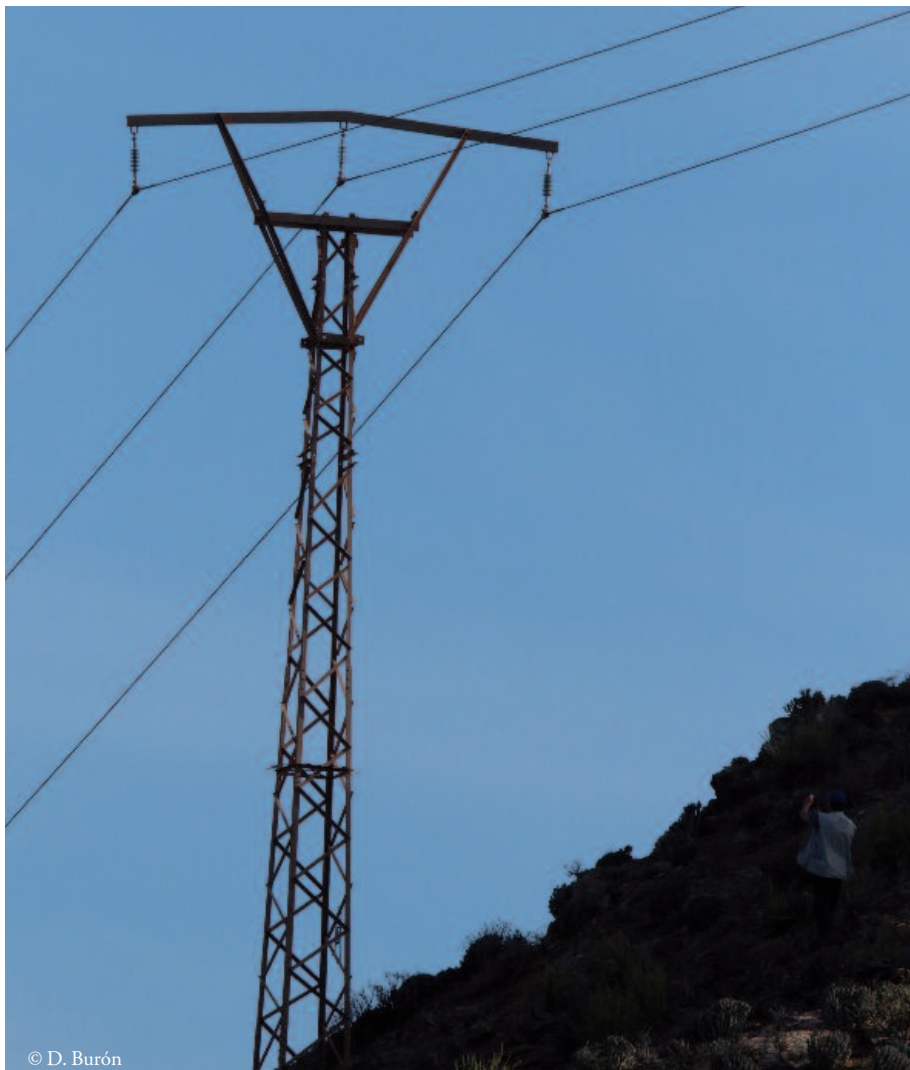
**Figura 30.** Apoyo tipo P-02 a), una variante del apoyo de bóveda con la parte superior del poste muy cercana al hilo central (A-042). Presente principalmente en la Línea A, presenta el mayor índice de peligrosidad por tipo de apoyo.

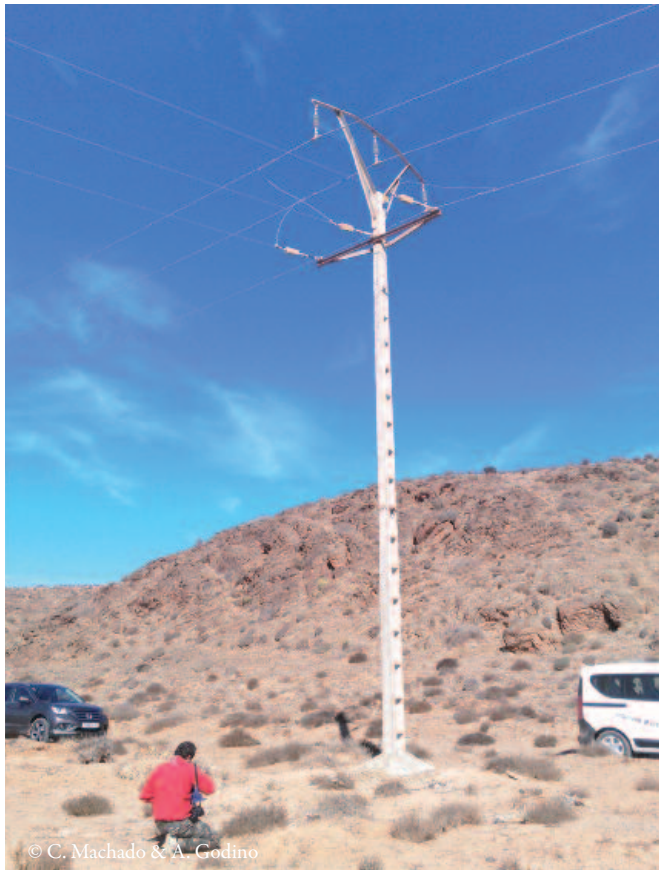
**Figura 31.** Apoyo tipo P-02 con derivación (A-105).  
Junto a este apoyo se encontraron los cadáveres  
de tres águilas-azor perdiceras (*Aquila fasciata*).

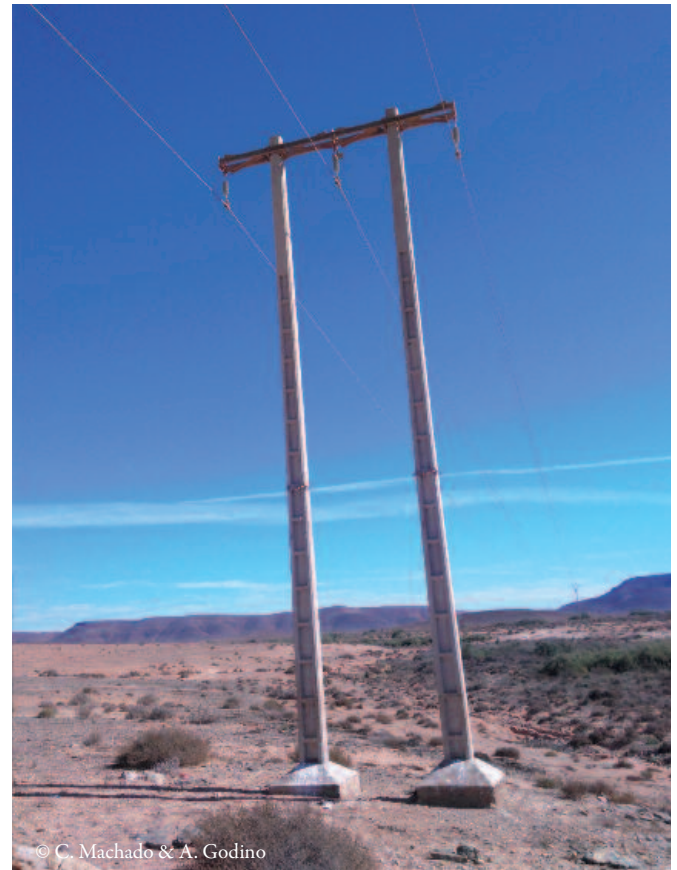
**Figura 32.** Apoyo tipo P-03,  
con doble poste (pórtico) de hormigón (A-125).

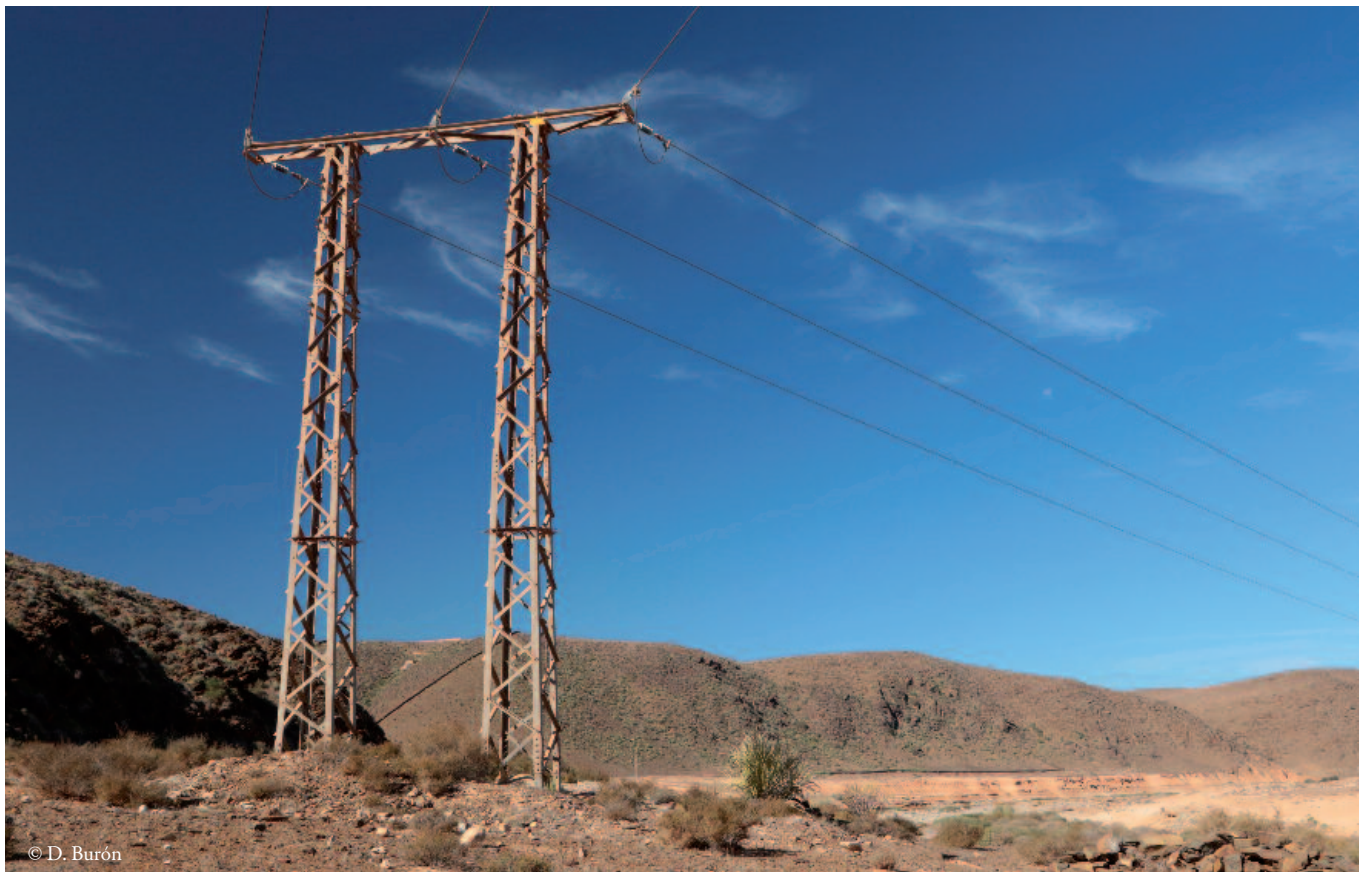
**Figura 34.** Apoyo tipo P-10, con pórtico (A-068).  
**Figure 34.** Pylône de type P-10 avec portique (A-068).

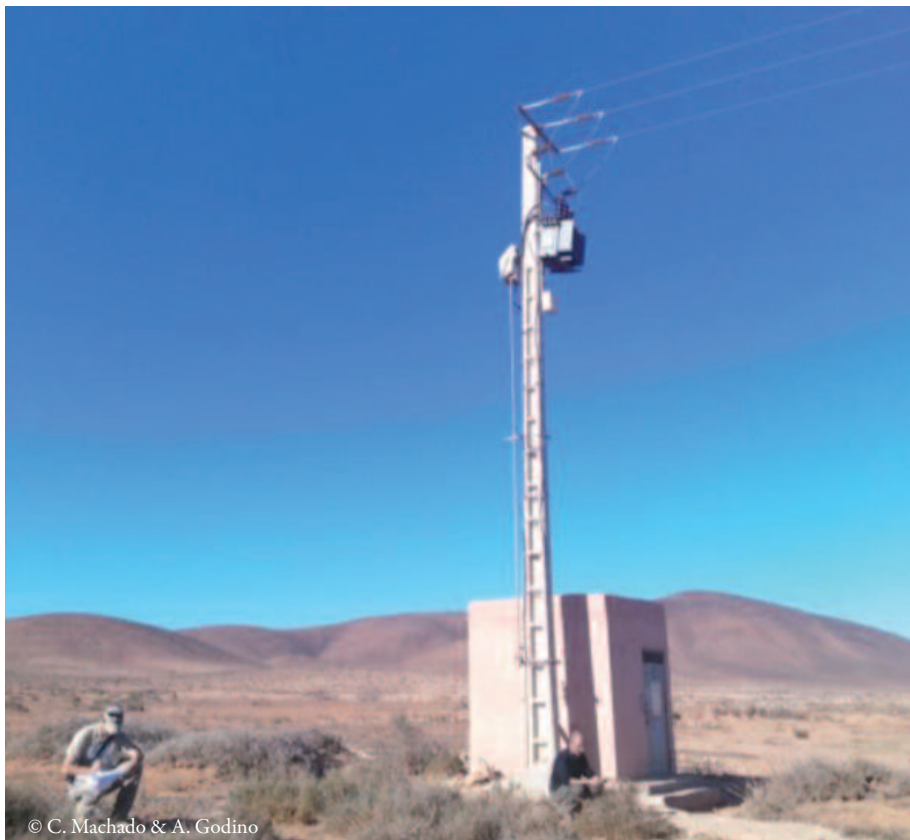
**Figura 35.** Apoyo tipo P-15, con seccionador tripolar en vástago (B2-006), y en este caso fin de línea con transformador, donde se encontraron dos halcones boniados (*Falco biarmicus*).

**Figure 35.** Pylône de type P-15, avec sectionneur tripolaire sur le mât du pylône (B2-006) et, dans ce cas, fin de ligne avec transformateur, où ont été retrouvés deux faucons laniers (*Falco biarmicus*).

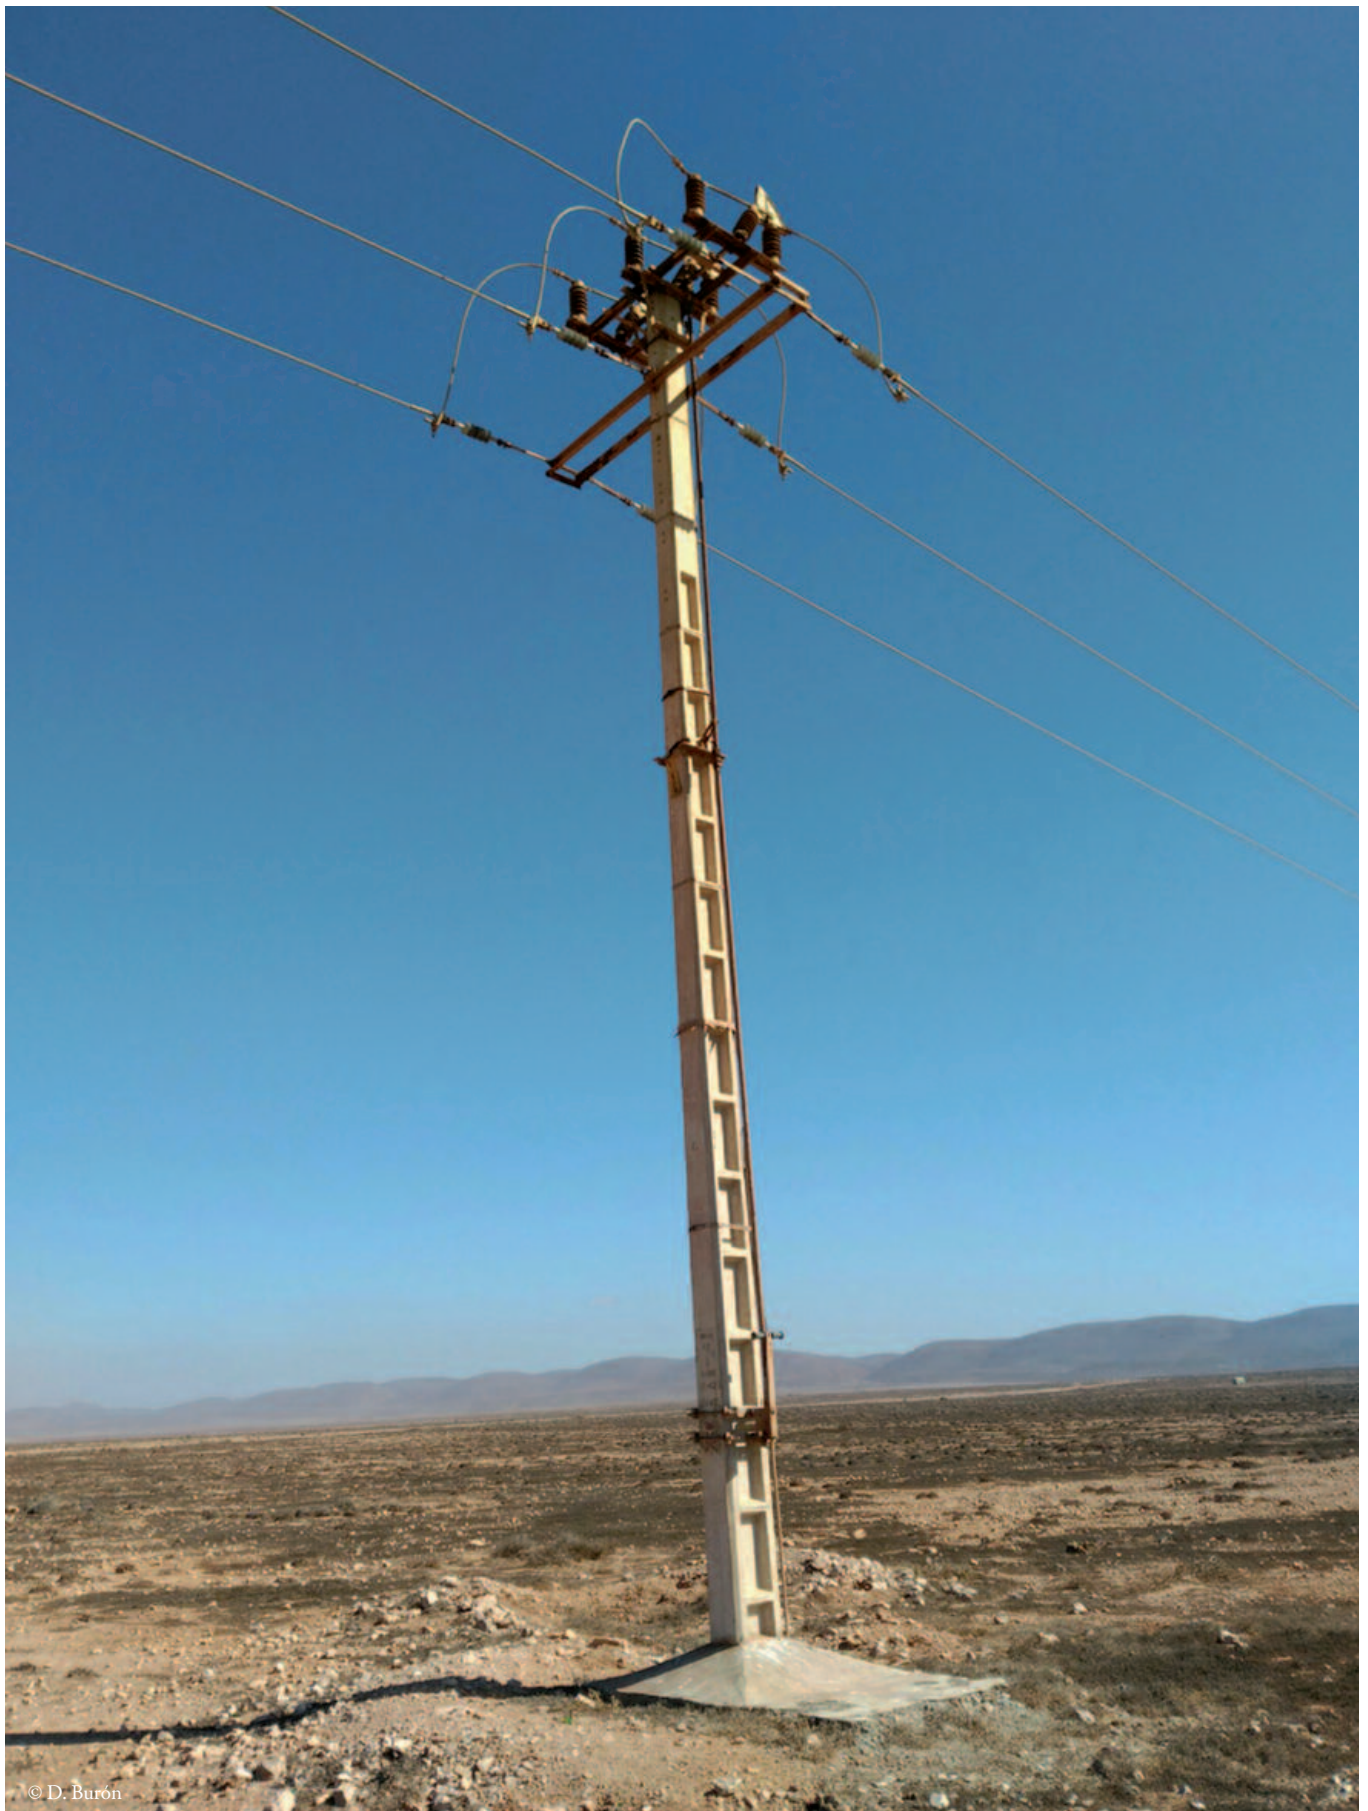
**Figura 36.** Apoyo tipo P-16, con seccionador tripolar en cabecera (A-002).  
**Figure 36.** Pylône de type P-16 avec sectionneur tripolaire au sommet (A-002).

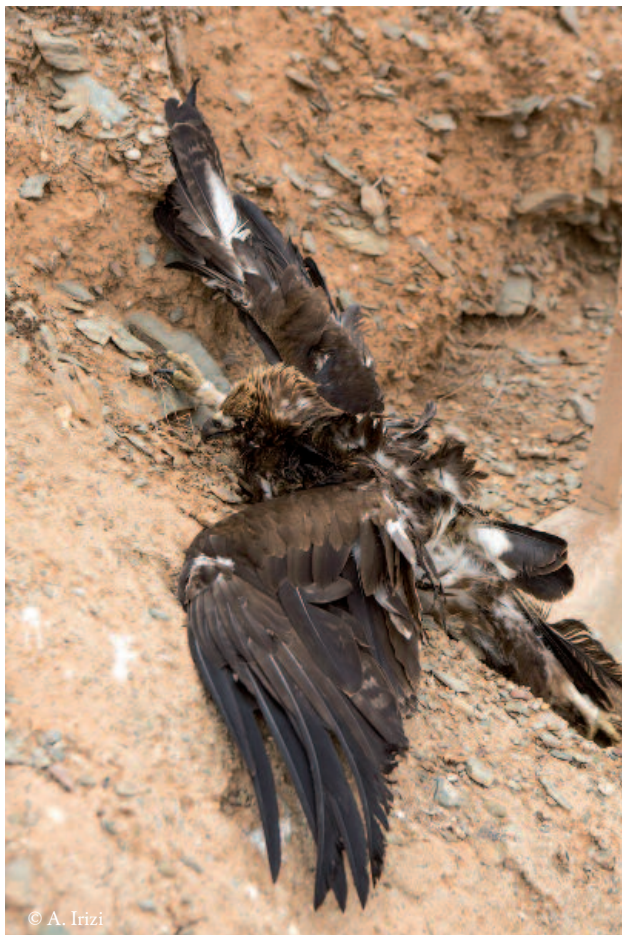
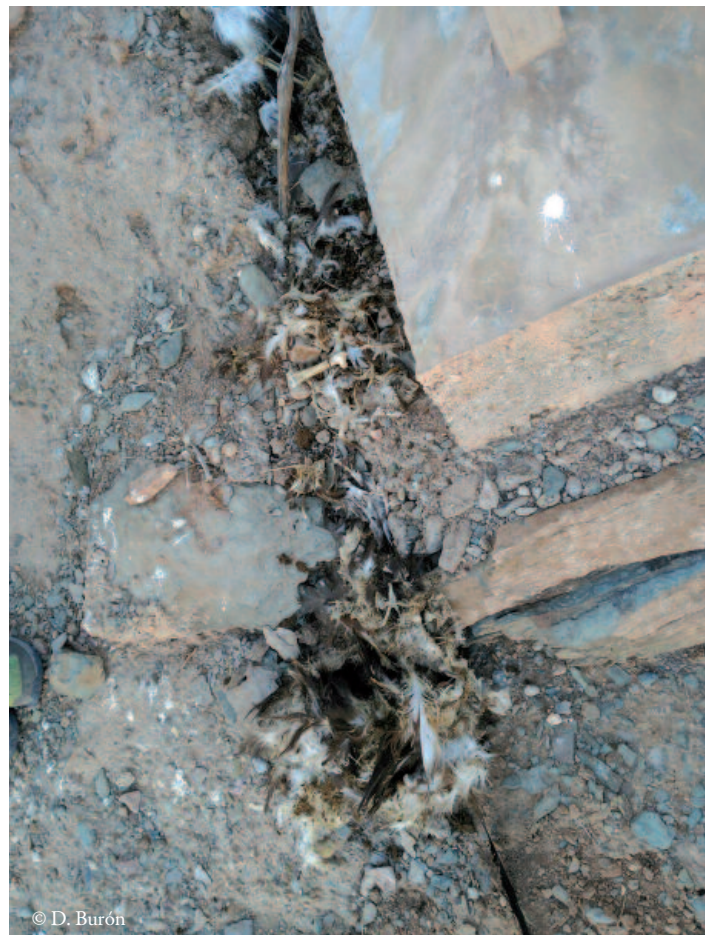
**Figura 39.** Águila real (*Aquila chrysaetos*) encontrada muerta por Ali Irizi el 22/10/2015 (izquierda) y su estado 82 días después, el 12/01/2016. Apoyo A-048.

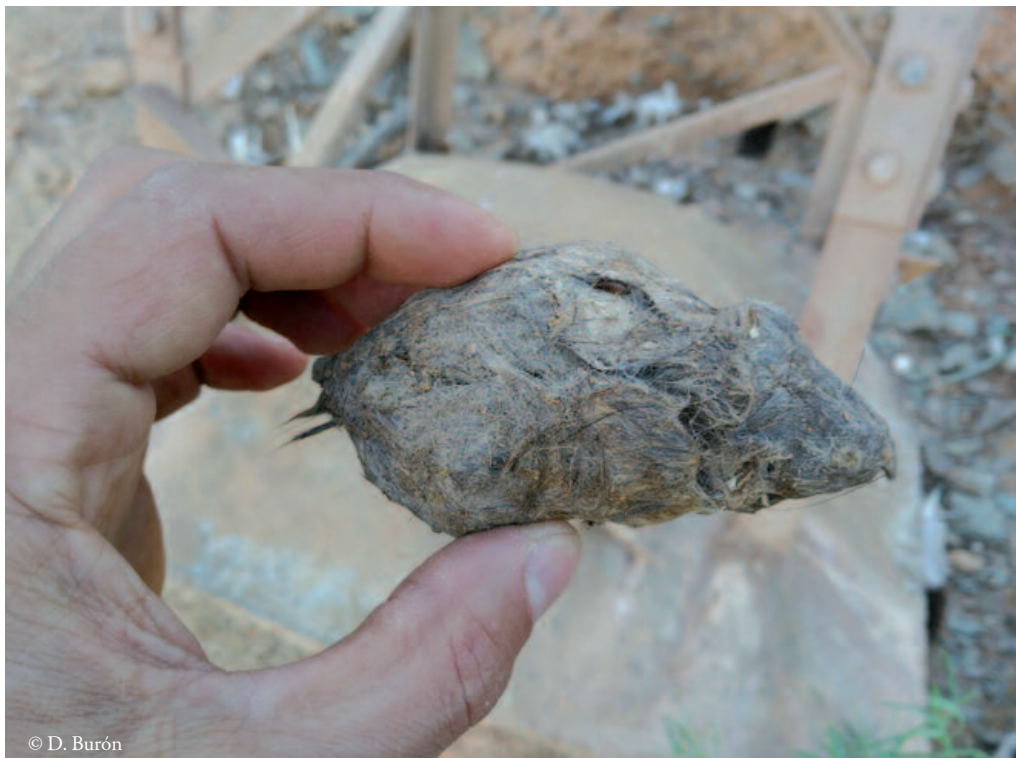
**Figura 41.** Egagrópila de una gran águila, encontrada junto a restos de águilas real e imperial, en el apoyo A-048.

**Figure 41.** Pelote de régurgitation d'un grand aigle, retrouvée à proximité des restes d'un aigle royal ou ibérique, au niveau du pylône A-048.

Por otra parte, se comprobó el uso que hacen de un buen número de apoyos como posadero habitual, tanto las grandes como medianas rapaces, por la presencia y tamaño de egagrópilas (Figura 41) y de excrementos (Figura 42) en la base de los mismos.

D'autre part, le fait que les rapaces, qu'il s'agisse d'oiseaux de grande ou moyenne taille, utilisent régulièrement de nombreux pylônes en tant que perchoirs a pu être vérifié par la présence et la taille des pelotes de régurgitation (Figure 41) et des excréments (Figure 42) retrouvés au pied de ces pylônes.

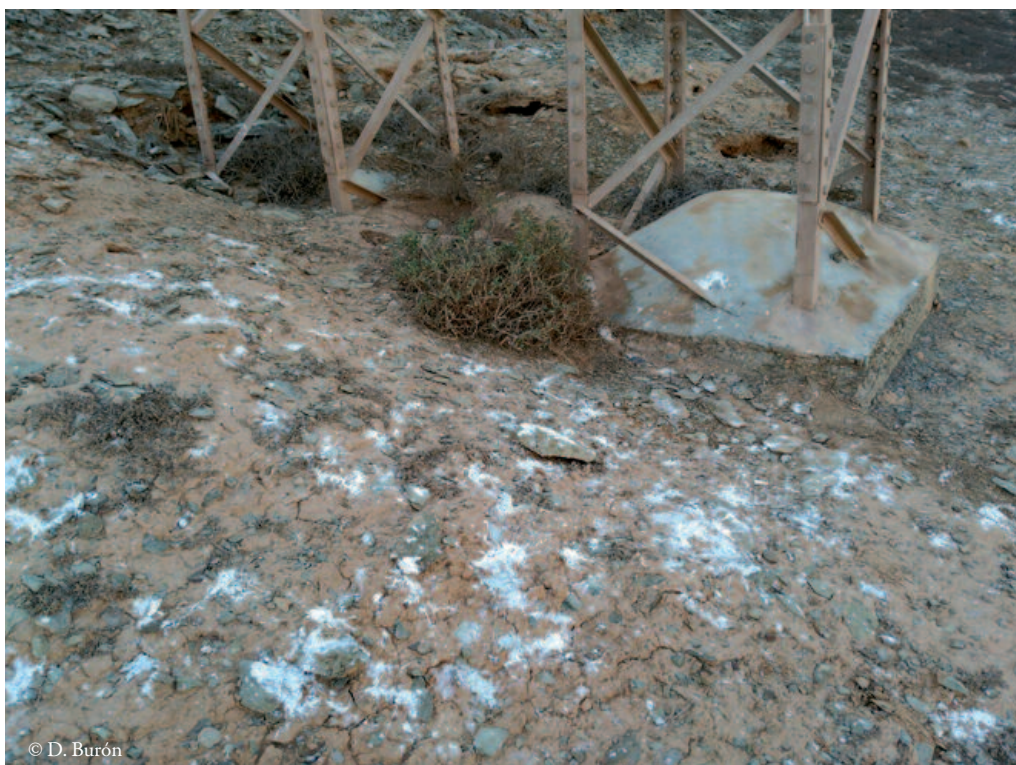
**Figura 42.** Concentración de excrementos bajo el apoyo A-046, de tipo P-10 con doble vástago, en el que se encontraron los restos de un águila perdicera.

**Figure 42.** Concentration d'excréments au pied du pylône A-046 à double mât, de type P-10, où les restes d'un aigle de Bonelli ont été retrouvés.

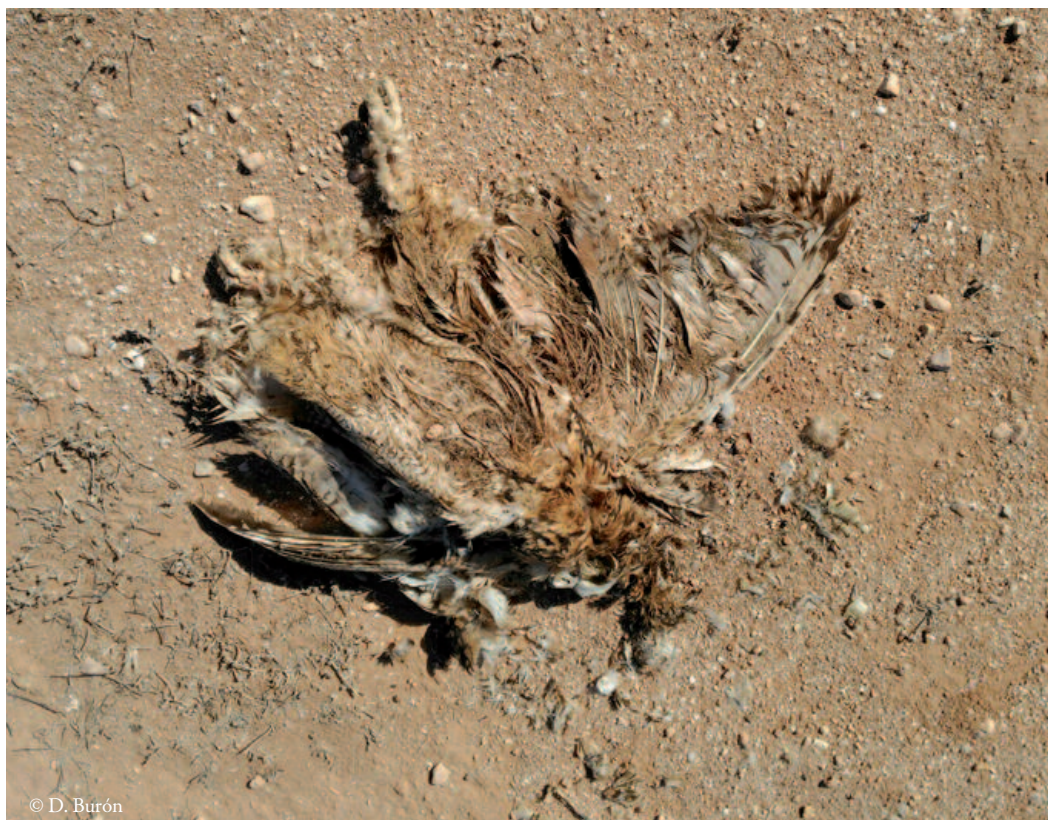
**Figura 43.** Búho moro o del desierto (*Bubo ascalaphus*) encontrado bajo el apoyo D-025, de tipo P-02.
