Impactos ambientais da dispersão de rejeitos de mineração em ambientes costeiros e marinhos

Lições e recomendações para avaliação de impactos *ex post*

L. E. Sánchez, F. A. R. Barbosa, M. C. W. Brito, P. May, C. Maroun, J. Renshaw, Y. Kakabadse

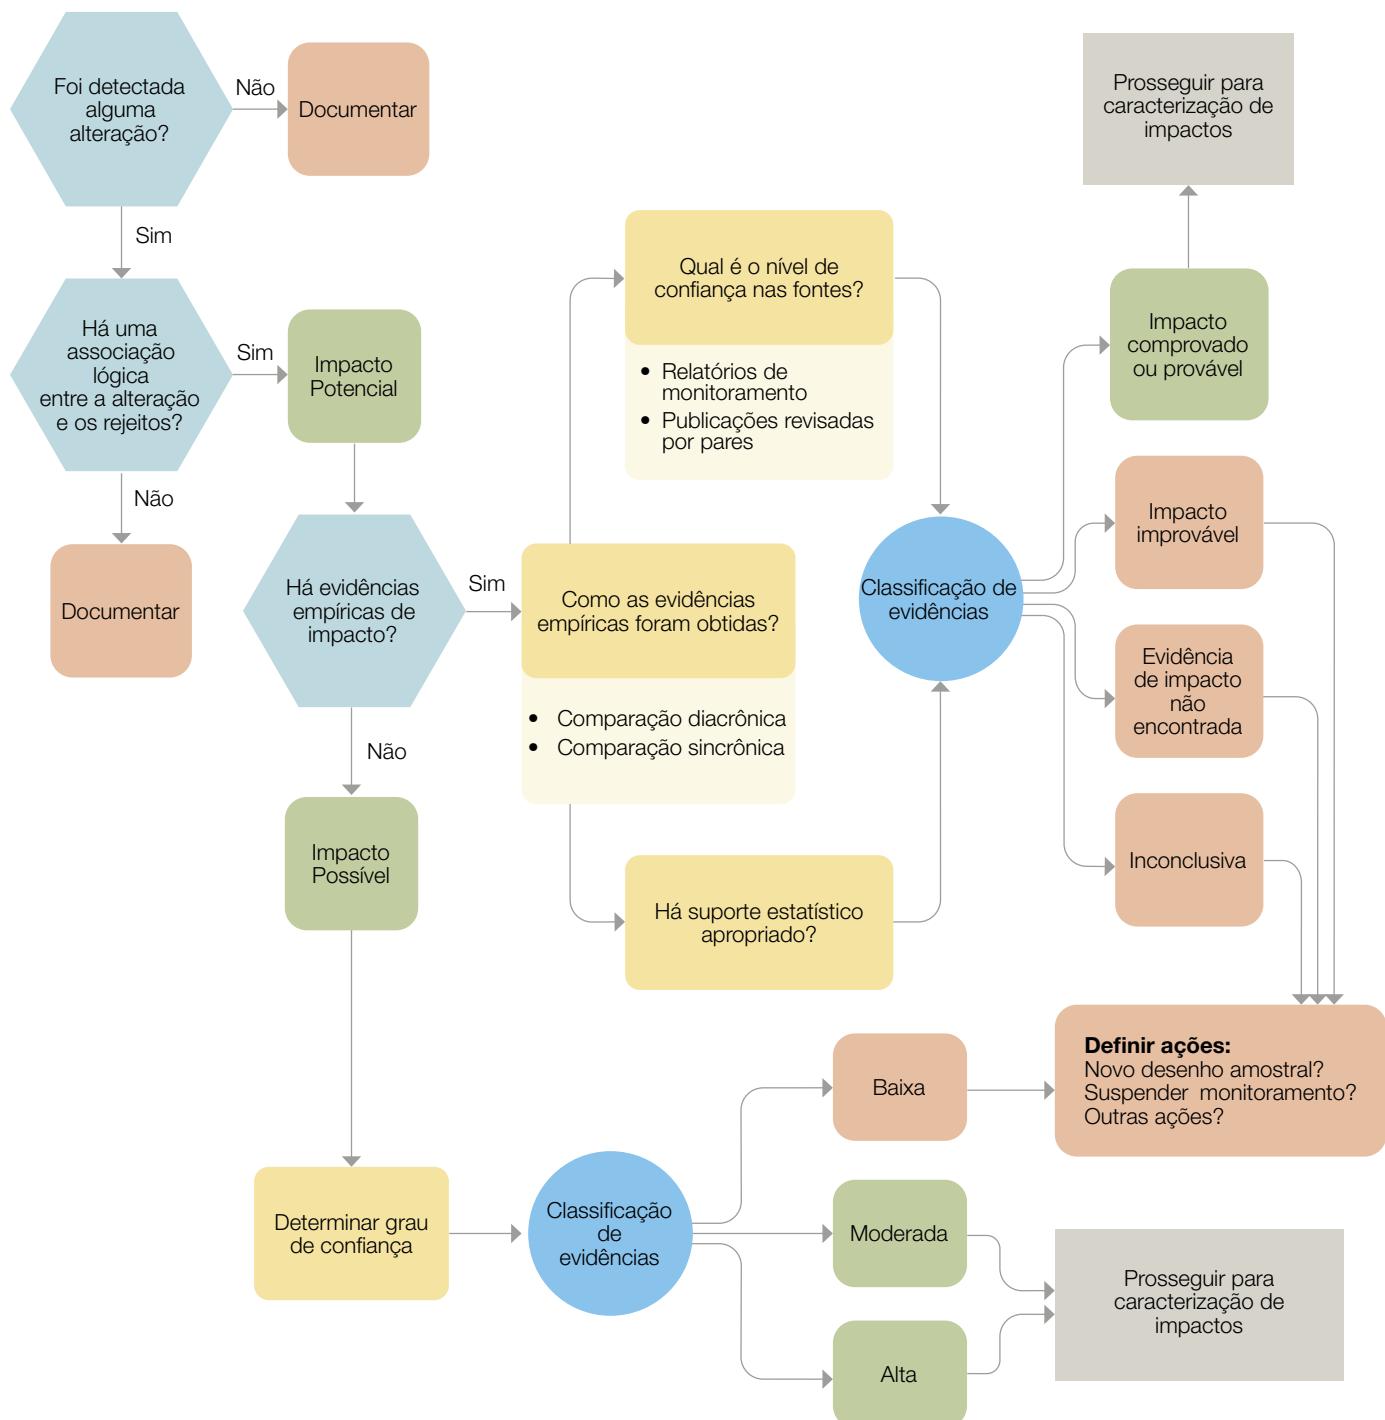
Figura 2 – Fluxograma para classificar o grau de confiança na associação entre um impacto ambiental e a fonte da perturbação

O fluxograma apresenta três resultados possíveis da análise confiança de evidências empíricas: (i) um impacto foi comprovado ou mostrou ser provável; (ii) nenhuma evidência de impacto foi encontrada; ou (iii) não é possível chegar a uma conclusão. No primeiro caso, se um impacto foi documentado, a análise deve caracterizar e avaliar o impacto. Se não foram encontradas evidências, em princípio nenhuma ação adicional seria necessária, mas

cabe observar que “nenhuma evidência encontrada” é diferente de “ausência de impacto”. Uma constatação de falta de evidência pode resultar de um desenho amostral deficiente ou do fato de que o impacto foi de curta duração e não pode mais ser detectado, ou mesmo que nenhum efeito foi mensurável. Finalmente, mesmo após um longo período de monitoramento, o resultado ainda pode ser inconclusivo. É concebível que certas situações sempre

A abordagem aqui proposta avalia a qualidade das evidências com base nos níveis de confiança nas fontes e na medida em que os dados receberam o tratamento estatístico adequado (Figura 2). Essa coluna do quadro sinóptico deve incluir um texto explicativo sucinto sobre o raciocínio da equipe, usando as perguntas na Figura 2 como suporte.
